Direction des Espaces Verts et de l'Environnement
Service des Ressources Humaines - Bureau des relations sociales

Comité Social Territorial en formation spécialisée

**Point n°2.1 : Fiches de risques
professionnels**

Objet : DEVE visite des locaux du 5
rue de Cambrai dans le 19^{ème}

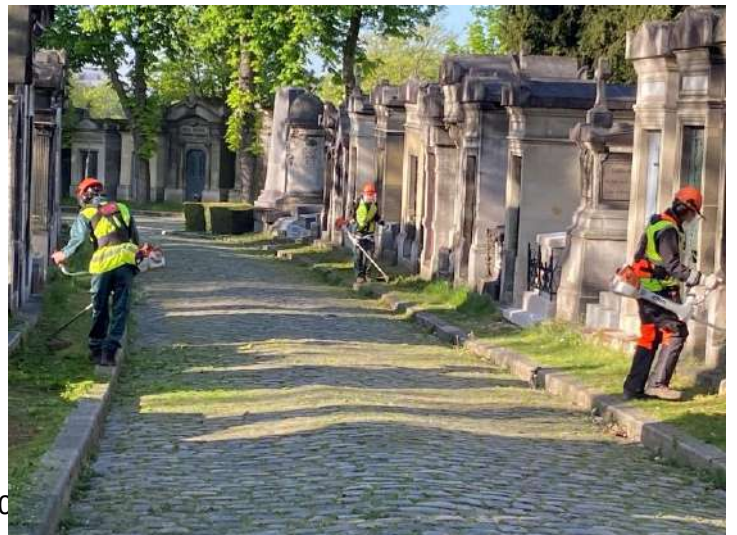
Posture en
flexion du rachis

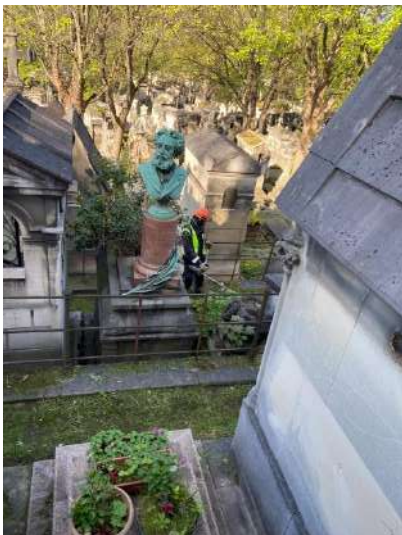
Travail sur terrain dénivelé

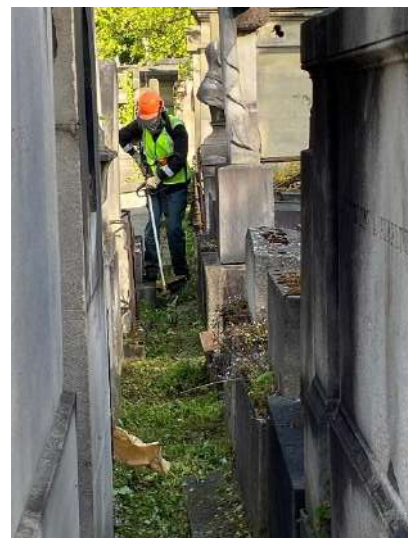
terrain accidenté avec espace contraint

Mouvements
répétitifs
Risques de chutes

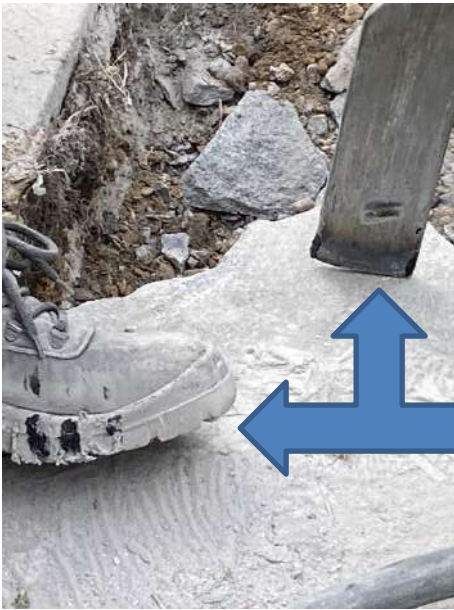
Lame en surchauffe avec semelles brûlée

Les chaussures de sécurités permettent d'éviter les risques de brûlures et de traumatismes.

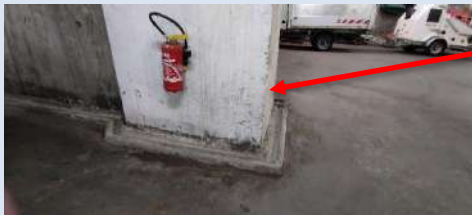
Gouttières d'intérieur qui débordent lors de pluies importantes et entraînent de l'humidité : la structure a été vérifiée et n'est pas remise en cause

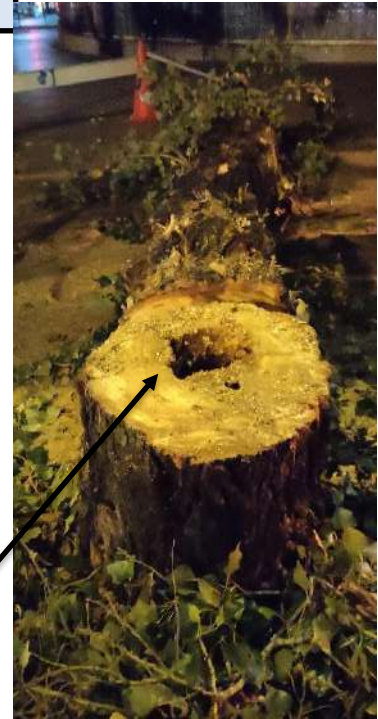
Découpe des tronçons

On peut voir le cœur de bois « mangé » par un champignon
