Direction des Espaces Verts et de l'Environnement
Service des Ressources Humaines - Bureau des relations sociales

Comité Social Territorial en formation spécialisée

**Point n°2.1 : Fiches de risques
professionnels**

Objet : DEVE visite des locaux du 5
rue de Cambrai dans le 19^{ème}

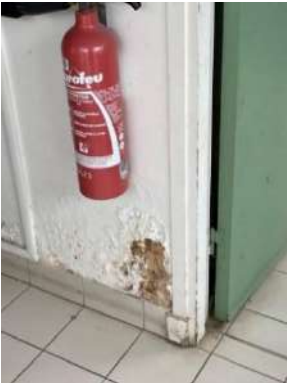
DESCRIPTION DES LOCAUX	DESCRIPTION	COMMENTAIRES
Répartition des espaces	Cf ci-dessus	
Ascenseur	Pas d'ascenseur	
Accès travailleurs handicapés		Pas d'ascenseur pour accéder aux étages supérieurs de la conservation
Système de Ventilation	Système de ventilation dans les locaux sociaux VMC	<p>Présence de moisissures sur les murs des locaux des fossoyeurs</p>

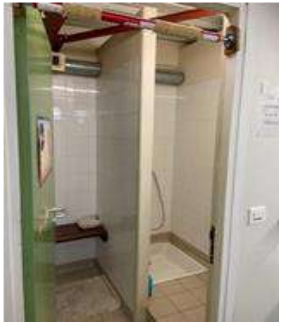
<p>Douches</p>	<p>ATEE 3 douches AAS 2 douches femmes et 2 douches hommes</p> <p>Fossoyeurs : 4 douches dont une non fonctionnelle</p>

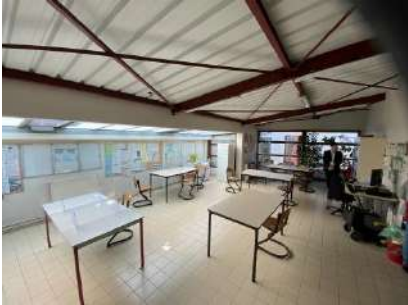
<p>Peu d'agents mangent dans le réfectoire Pb d'ambiance thermique Pas de wi- fi dans les vestiaires</p>

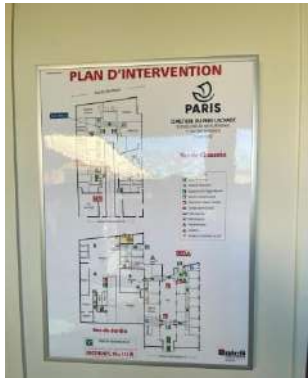
ORGANISATION DES SECOURS		
<p>Incendie Extincteurs Consignes Exercices Incendie</p> <p>Secours Troussets de secours Affichage protocole</p>	<p>Armoire à pharmacie incomplète à la conservation</p> <p>Trousse présente pour les AAS dans le bureau des responsables. Elle est complète mais avec certains produits périmés.</p> <p>Trousse complète pour le cimetière de Bercy</p>	<p>Formations :</p> <ul style="list-style-type: none"> ➤ <u>Agent de sécurité incendie et d'Assistance aux personnes SSIAP</u> : 2 agents ➤ <u>Premier témoin incendie</u>, SST31AB : 10 agents <p>Affichage présent :</p>

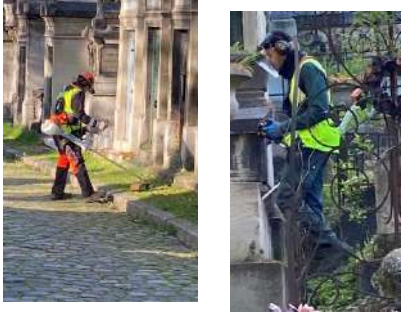
RISQUES	OBSERVATIONS	MESURES DE PREVENTION
Machines dangereuses	ATEE Risque de projections avec la débroussailleuse ;	<p>Port d'un masque avec visière et d'un tour de cou masquant la bouche ; pantalons ; privilégier un masque de protection adapté</p> <p>Organisation de travail dos à dos Posture de travail avec tête baissée</p>

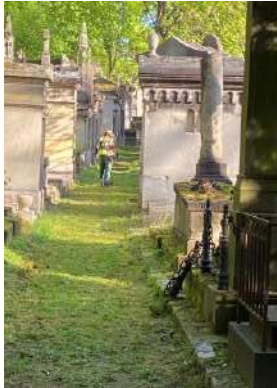
Traumatisme par chute d'objet	Fossoyeur : perforateur et marteau piqueur : risque de projection, de choc, de brûlure, de traumatismes	Repérage et signalement Enlèvement dès que possible
Risque de coupures	<p>Tous les agents : Sur certaines tombes très anciennes éléments défectueux, cassés (stèle...) en équilibre précaire avec risque de chute</p> <p>ATEE : Utilisation d'une scie manuelle pour éliminer grosse les branches tombées</p>

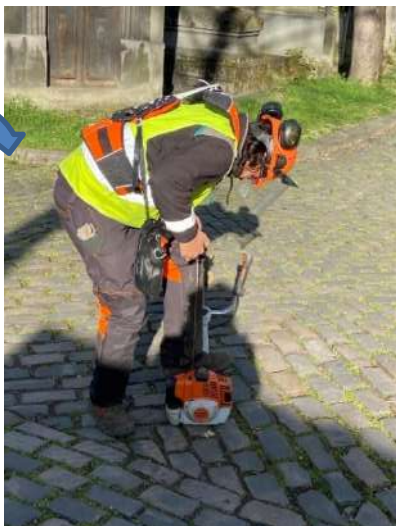
Posture en
flexion du rachis

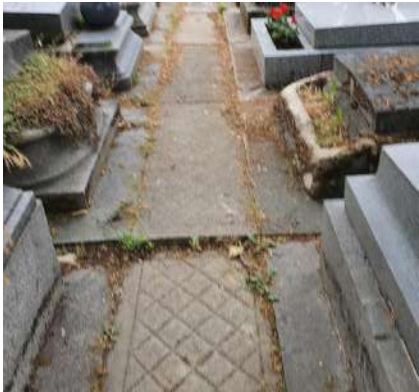
Dalle à casser

Dégagement de poussière

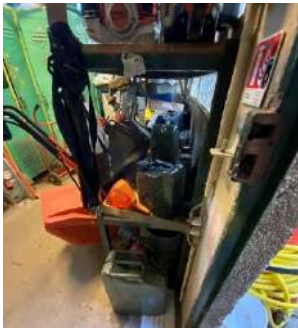
RISQUES	OBSERVATIONS	MESURES DE PREVENTION
<p>Rayonnements UV, laser, IF, ionisants Électromagnétiques</p> <p>Vibrations</p>	<p>Exposition aux UV liée au travail en extérieur</p> <p>Transmises par les machines utilisées</p>	<p>Casquette en dotation</p>
<p>Risques chimiques</p> <p>Poussières Fumées aérosols gaz</p> <p>Produits Peinture</p> <p>Carburant</p>	<p>Gaz d'échappement des machines à essence</p> <p>Utilisation de Peinture à l'eau 2 fois par an par ATEE Pots de peintures utilisés dans l'atelier : Sigma Ifirol futura Guitet guifer laque antirouille Duralux caravelle hydro eau</p> <p>Présence de benzène dans l'essence classé cancérigène catégorie 1 par le CIRC</p> <p>S.B : stockage de bidons de carburants sur des étagères en bois</p>

<p>Deux tondeuses électriques</p> <p>Ne pas ranger les pots de peinture sur des étagères en bois Les FDS ne sont pas à disposition des agents</p> <p>Nécessité de port d'EPI lors des manipulations de carburants (gants adaptés.) Pas de véhicules électriques dans l'atelier</p> <p>Les carburants doivent être stockés dans une armoire dédiée et adaptée</p>

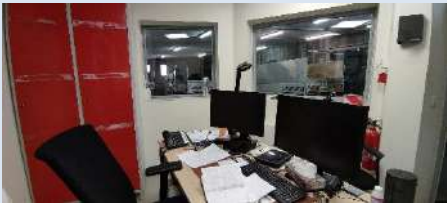
<p>Plein pied</p> <p>Bureau accueil et Chef d'atelier</p>	<p>Grand hangar dont les locaux sociaux, vestiaires et ateliers ont été rénovés il y a 2 ans</p>

<p>L'atelier est propre et bien aménagé</p>
	Oui/non	
<p>Cantonnement/espace vie séparés des nuisances professionnelles</p>	<p>oui</p>	<p>Les locaux de vie et de travail sont physiquement séparés mais les odeurs de carburant se propagent à une grande partie des locaux. Il n'y a pas de capteur à CO2 installé dans l'atelier, une prise de mesures serait utile afin de connaître l'efficacité de la ventilation.</p>

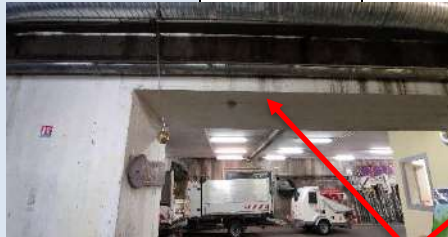
Garage

Gouttières d'intérieur qui débordent lors de pluies importantes et entraînent de l'humidité : la structure a été vérifiée et n'est pas remise en cause

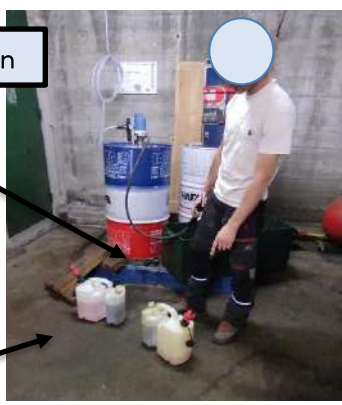
<p>Fontaine lessivielle (Liquide changé 1 fois/mois)</p>

<p>Bac bleu de rétention</p>
<p>Préparation du mélange tronçonneuse et souffleuse thermique soit 2% d'huile pour 98% d'essence sans plomb 98. Il est rappelé que ce mélange doit être fait sur un bac de rétention (afin de protéger l'infiltration de ces produits dans les sols) et que le port des gants est indispensable. Chaque agent procède au mélange nécessaire à son activité.</p>

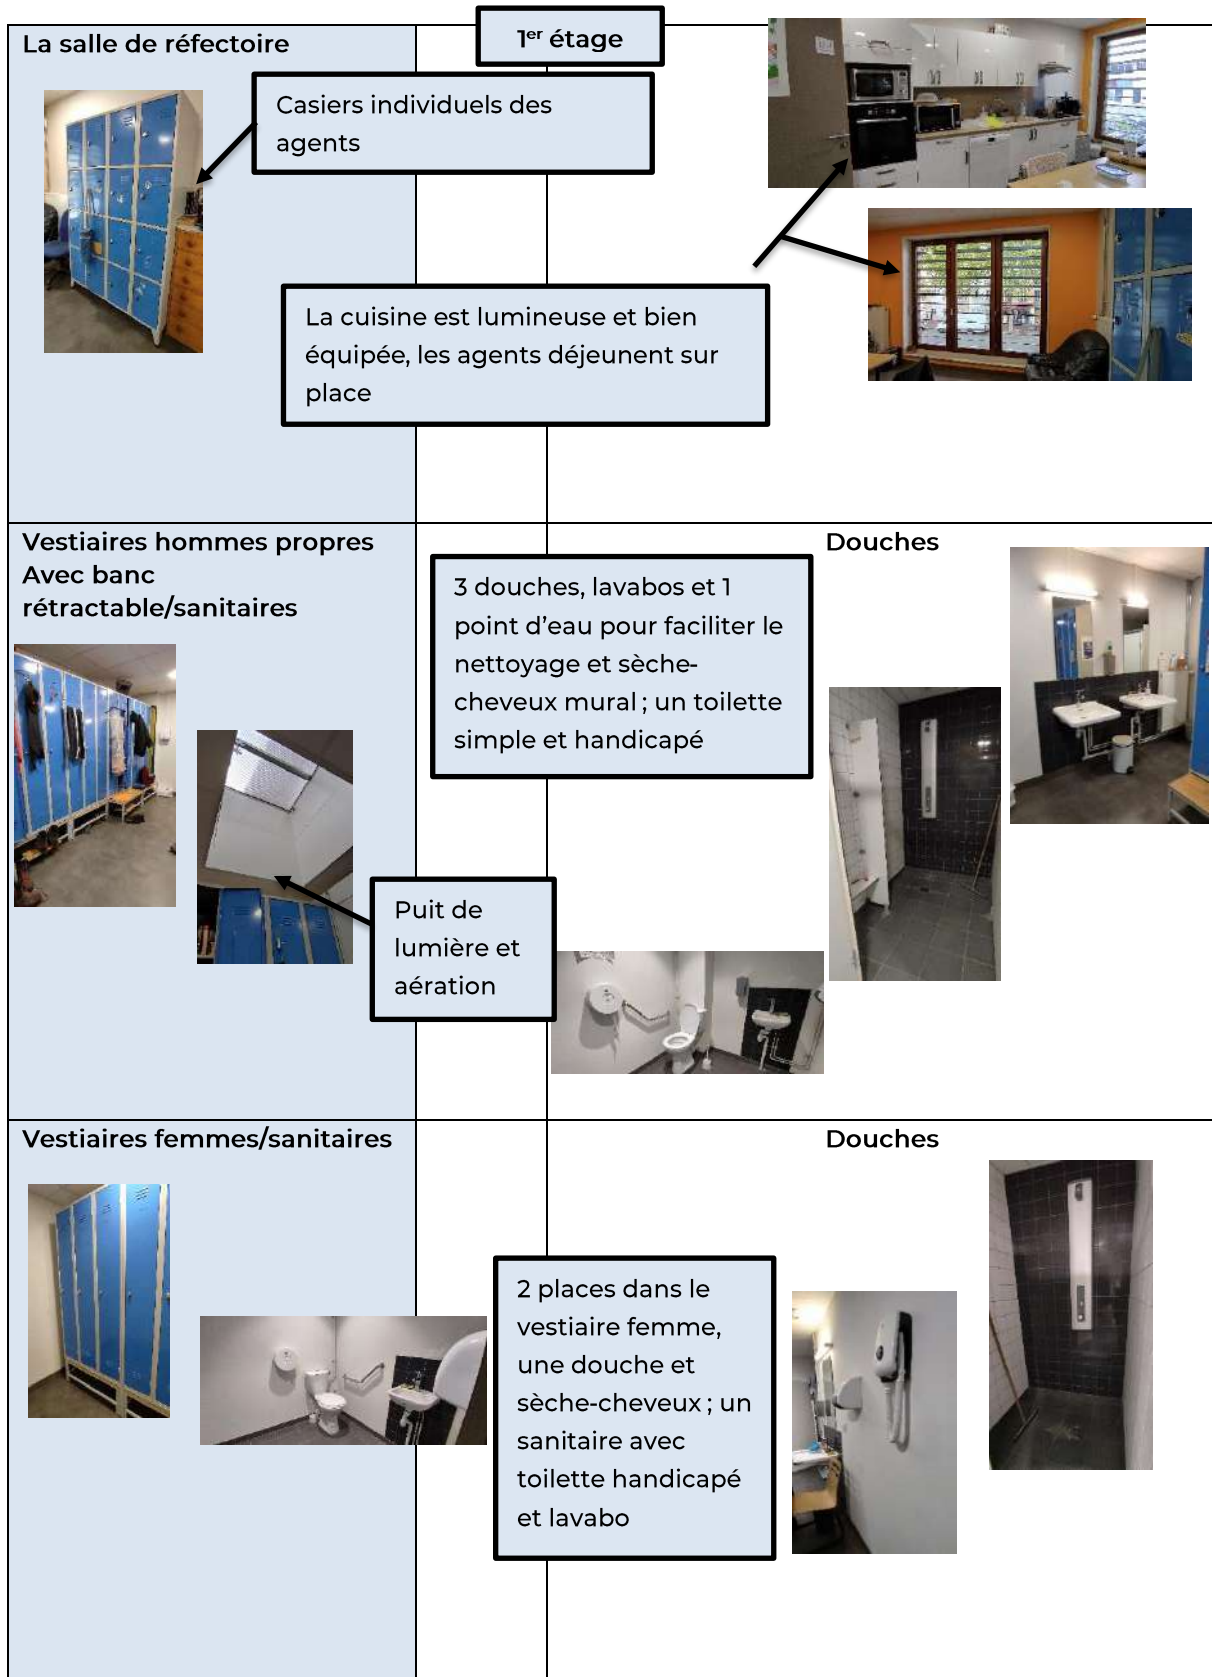
nombre	description
Nombre d'étages	1	La conception de cet atelier date de 2016. Les locaux sociaux sont situés à l'étage et locaux professionnels au rez de chaussée. Les locaux sont propres (entretien par les agents tous les vendredis et dès que nécessaire), spacieux et bien aménagés. Chauffage central dans les locaux, VMC et de nombreuses fenêtres permettent une clarté des Locaux et une bonne ventilation
Monte-charge : ne peut être utilisé avec un minimum de 2 personnes/pannes

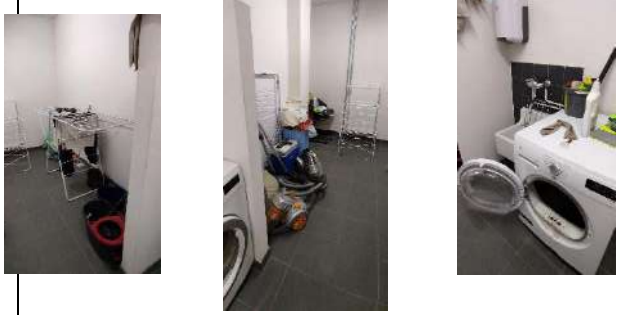
Oui/no n	
<p>Buanderie</p> <div data-bbox="225 448 679 622" style="border: 1px solid black; padding: 5px;"> <p>Local spacieux mais pas d'armoire séchante dans cet atelier. A prévoir et discuter de l'emplacement idéal</p> </div>

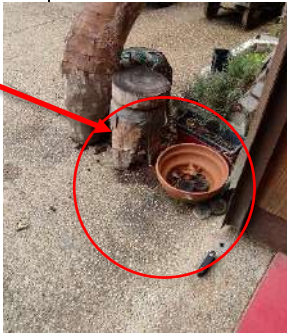
<p>Existe vélo électrique et vélo a assistance électrique pour le déplacement des agents</p>
<p>Zone de préparation des mélanges huile/essence pour moteurs thermiques : L'installation d'un bac de rétention est nécessaire pour cette activité afin d'éviter l'imprégnation dans le sol</p>

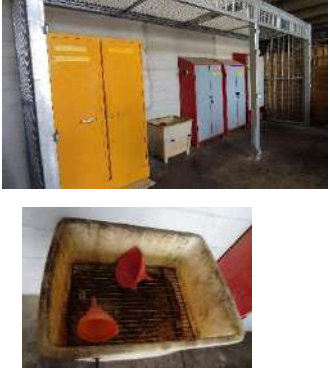
<p>Local extérieur en cours de sécurisation Stockage des produits inflammables et cuve de rétention</p>

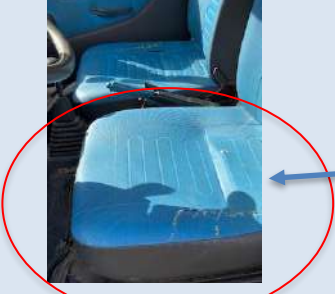
<p>Piaggio très inconfortable avec sièges de conduite et passager détériorés</p>

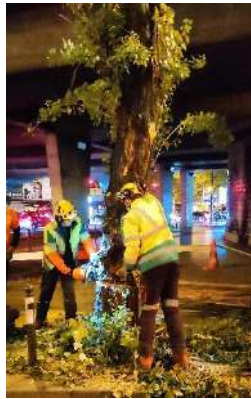
On peut voir le cœur de bois « mangé » par un champignon

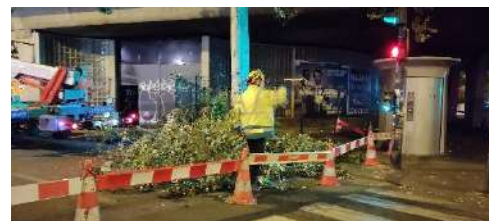
Activité de défouillage au sol : **A signaler** : les
ordures qui jonchent le sol près de l'atelier
bucheron malgré le passage de la DPE
